JHS-3i yataklı rulmanlar

3 tadilat...

Başlıca 3 iyileştirme → 3i

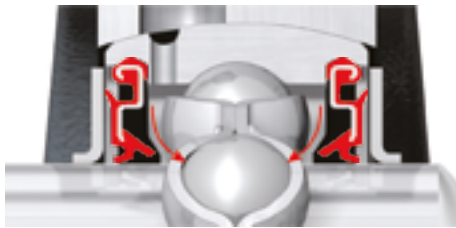
Fig. 3: Yağlamanın kolaylaştırılması için yeni conta modeli

Yeni basma contaların dudağı içe doğru çıkıktır, bu sayede gres bilyelere ve işleyiş şeridine doğru geri akabilir, bu sayede yağlama performansı artar, yatağın ömrü uzar. Basma contanın yeni şekli, yatağın dış bileziğinin tam daireselliğini sağlar.

Birim/Yeni contaya tabi olan yataklama parçaları		
UC201~UC218	UCX05~UCX20	NA201~NA215
UK205~UK218	UKX05~UKX20	NC204~NC212
